# INFORME DE IMPACTO AMBIENTAL

Senda Recreativa a Catritre sobre Lago Lacar en proximidades a la Ciudad de San Martín de los Andes

-Parque Nacional Lanin-

Administración de Parques Nacionales 2020

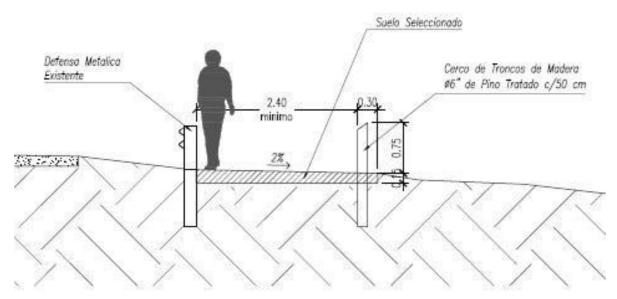
Para los tramos que permiten el apoyo sobre terreno, se desarrollarán terraplenes sin compactación especial, con un tratamiento superficial de suelos mejorados.

Imagen 1: Plano del tramo donde la senda se apoya sobre el terreno.

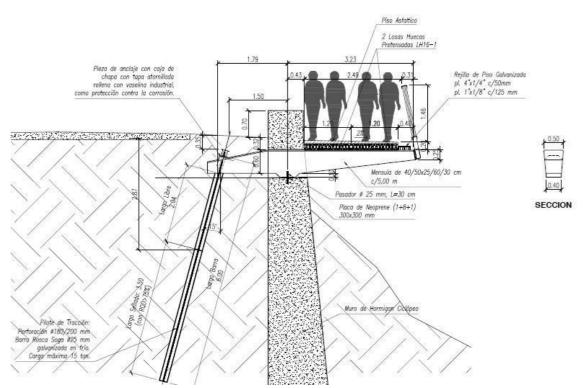
Para los sectores de tramo crítico, se propone la construcción de una estructura en voladizo sobre el lateral exterior de los muros de contención.

Imagen 2: Plano del tramo crítico, donde no hay terreno de apoyo.

La estructura en voladizo estará formada por una sucesión de ménsulas transversales ubicadas cada 5 metros, que sostendrán losas armadas en el sentido de la senda (manteniendo niveles del terreno actual). Las losas estarán constituidas por 2 Losas Huecas Pretensadas prefabricadas estándar de uso comercial de 16 cm de espesor y 1,20 m de ancho cada una, cubriendo así el ancho mínimo de senda de 2,40 m. Estas losas apoyarán directamente sobre las ménsulas y se vincularán a las mismas mediante la colocación de hierros de conexión 9 \( \phi \) 10 embebidos en hormigón colado in situ, vinculando las losas entre sí y con las ménsulas a través de estribos sobresalientes que estarán empotrados en la parte superior de dichas ménsulas.

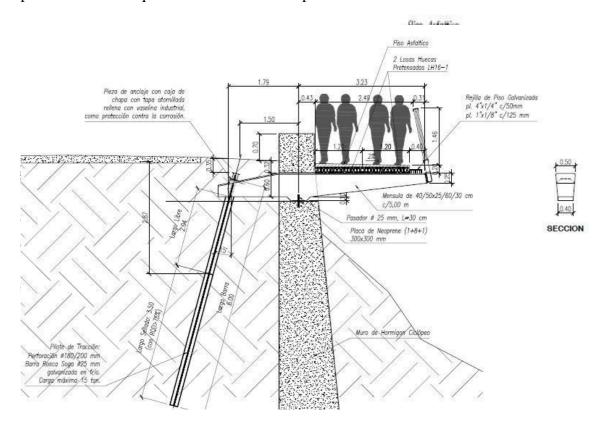
En los tramos de transición en cercanías con los muros, las ménsulas apoyarán sobre prismas de hormigón armado también prefabricados en talles de 110x100x30 cm, y montados sobre un contrapiso de nivelación de hormigón simple de 5 cm construido sobre el fondo de la excavación en el terreno, en la zona correspondiente a la banquina de la ruta.

En los extremos de los tramos críticos se montarán losas de aproximación apoyadas de un lado en una ménsula y del otro lado sobre el terreno natural mejorado y nivelado, para absorber cualquier deformación futura por asentamientos diferenciales.

Imagen 3: Plano del tramo de transición entre los sitios críticos y los que tienen apoyo en el terreno.

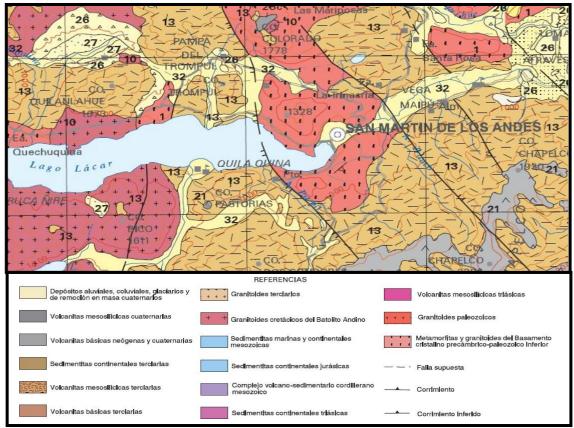
Mapa 5: Mapa geológico de la zona de estudio. Tomado de Escosteguy et al. 2013.

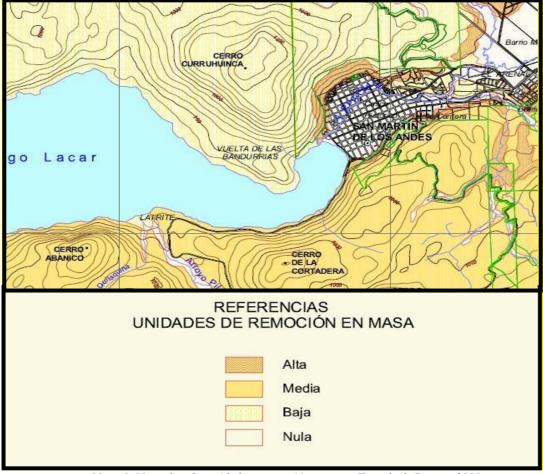
Mapa 6: Mapa de peligrosidad por remoción en masa. Tomado de Pereyra 2016

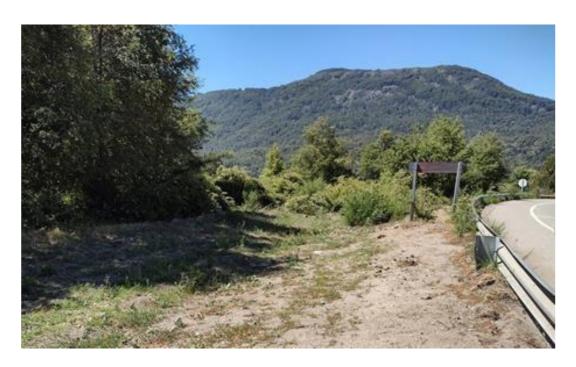
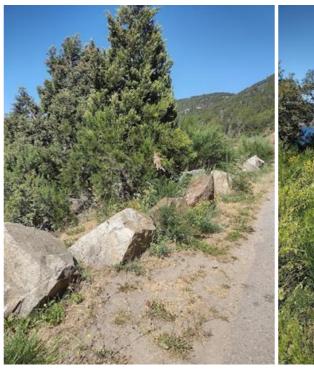
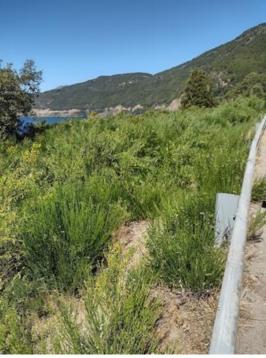
Un tipo de tramo donde hay espacio suficiente para el desarrollo de la senda recreativa a la vera de la ruta y en condiciones casi a nivel: Parte de estos tramos se encuentra suelo desnudo, otros con restos de piedra de la montaña intervenida antiguamente para la construcción de la ruta, y un último constituido por matorrales principalmente de exóticas (retama y rosa mosqueta) con presencia aisladas de pocos individuos arbóreos nativos.

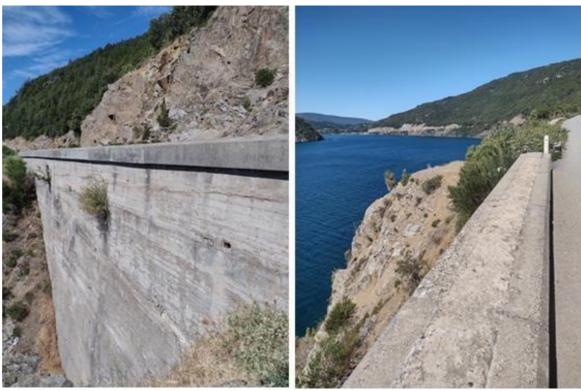
El otro tipo de tramo es el que corresponde al tramo crítico, donde no hay terreno de apoyo para la senda, ya que la ruta queda confinada entre la montaña y muro de contención que limita el vacío hacia el lago: En estos tramos hay 2 situaciones, parte de ellos hay suelo por debajo a cierta distancia ya sea desnudo o con presencia principalmente de arbustos, mientras que en otros tramos el muro da directo al vacío a

una altura considerable.

Imagen 5: Tramos críticos de la traza, donde no hay terreno por la presencia de muros de contención.
